ARCHEOLOGIA DELL'ARCHITETTURA

ANALISI ARCHEOLOGICHE E “RESTAURI MIMETICI” IL CASO DEL PALATIUM MARIS IN GENOVA

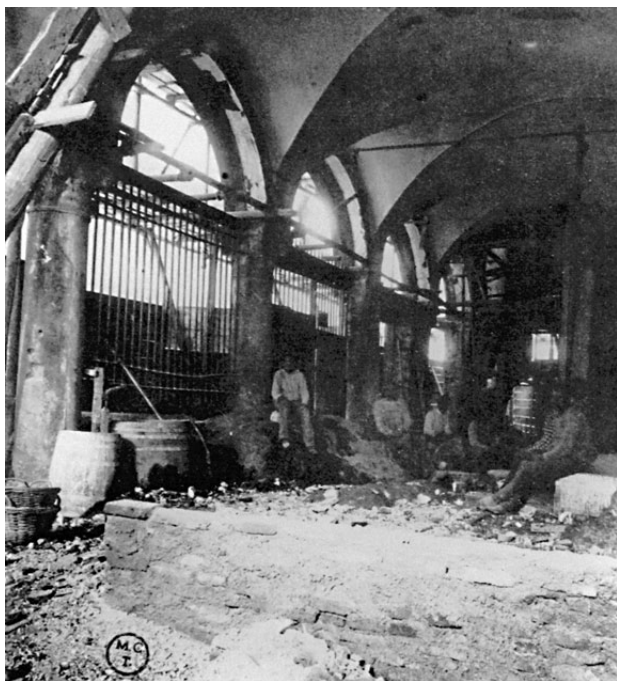
Fig. 2 – Palazzo San Giorgio. Interno del portico prima del restauro del 1892 (foto da Museo Civico di Torino, fondo D’Andrade): sono visibili le volte successivamente demolite e le colonne rinascimentali tuttora in posto.

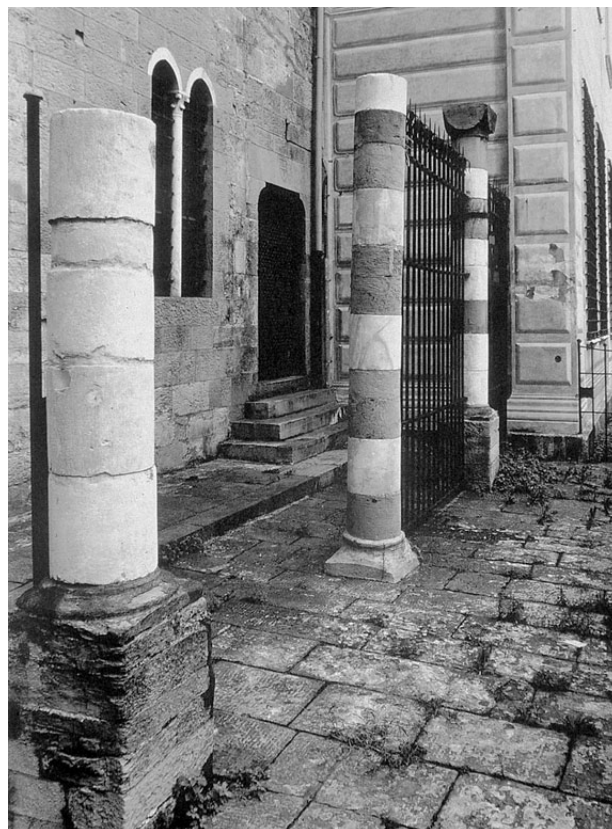
Fig. 3 – Palazzo San Giorgio. Colonne medievali ricomposte messe in luce dalla demolizione dell’ampliamento tardoquattrocentesco verso nord.
