Camilla Cortina\*

## L'AREA DELL'EX OSPEDALE SAN LUCA A LUCCA: REVISIONE STRATIGRAFICA SULLA BASE DEL DATO CERAMICO

**Abstract:** Between 2005 and 2006, in-depth excavations were carried out on a building from the former San Luca Hospital, located between Via San Paolino and Via del Crocifisso in Lucca. These investigations uncovered numerous ceramic fragments and a series of structures, one of which was identified by Giulio Ciampoltrini as a possible part of the *corte marchionale* (marquisal court) documented as early as 974. The study of the ceramic findings

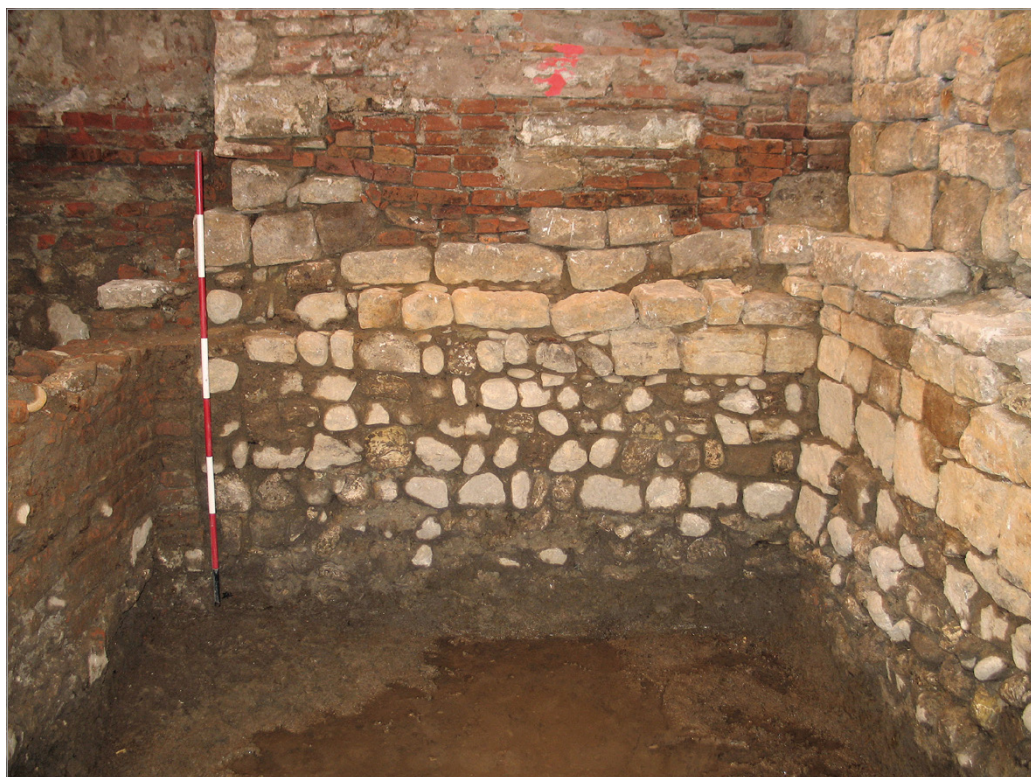
fig. 8. UUSMM 710 e 716.

Nella porzione sud occidentale dell'ambiente sono stati localizzati i residui di due imponenti strutture murarie (**Fase 7**), orientate rispettivamente est-ovest (**USM 710**) e nord-sud (**USM 716**, fig. 8), lunghe 2,38 m e 3,25 m, che ammorzano ad angolo retto. Della prima si conservano le fondazioni ed una piccola parte dell'elevato, pari ad appena 30 cm, mentre della seconda, oltre alla struttura delle fondamenta, è possibile

leggere una porzione consistente dell'elevato per uno sviluppo verticale di 1,80 m ed una larghezza di 1,50 m circa, interpretati come possibili strutture riferibili a un porticato. La porzione inferiore delle fondazioni di entrambe le strutture è costituita da una gettata di ciottoli selezionati di piccole dimensioni (2-4 cm di diametro) mescolati a sedimento argillo-sabbioso, a cui si sovrappongono ciottoli di dimensioni maggiori con diametro di 7-10 cm, realizzata riempiendo fosse di fondazione (**UUSS -739 e -740**) che tagliano un deposito limo argilloso (**US 728 – Fase 8**) il quale, a causa dell'affioramento dell'acqua di falda, è stato indagato con tagli artificiali progressivi di 10 cm (**US 728/1-2-3**) fino alla profondità di -1,90 m circa, ed ha restituito materiali ceramici d'età tardoantica (vasi a listello, sigillate africane) ed altomedievale (piede

La porzione superiore della fondazione di **USM 710** presenta una serie di cinque corsi composti da ciottoli disposti verticalmente o leggermente inclinati, diversi dei quali spaccati, uniti ad alcuni elementi litici di calcare di forma quadrangolare e rettangolare spianati a mazzetta, di dimensioni variabili, ma alti mediamente intorno ai 15 cm. Per favorire l'allettamento degli elementi litici il piano di posa è stato regolarizzato con l'inserimento di alcuni ciottoli sottili posti di piatto. L'ultimo filare delle fondamenta, che forma una risega larga 20 cm, costituito interamente da elementi litici sub rettangolari e quadrangolari, si interrompe un metro e mezzo ad est dell'ammoratura con **USM 716**, dove si ha, quella che viene definita in corso di scavo, una cesura verticale nell'apparecchiatura che definisce probabilmente una giustapposizione

nella realizzazione della muratura, indizio che la costruzione di questa porzione delle fondazioni è avvenuta in due tempi. L'elevato di **USM 710** è conservato per appena uno/due filari di elementi litici di larghezza variabile ed alti mediamente circa 15 cm.

In corrispondenza dello spigolo orientale si nota l'inserimento sul cantonale di una pietra squadrata, forse ricavata da una bozzetta rilavorata, con spianatura a punta singola e rifilatura a nastro. Il legante è costituito da un sedimento argillo-sabbioso poco tenace. La struttura **USM 716** si diversifica dalla precedente a livello delle fondazioni, infatti, al di sopra della porzione realizzata in gettata, si hanno due filari molto irregolari di ciottoli, per lo più non spaccati, alternati ad alcuni elementi litici in calcare, sormontati da cinque corsi piuttosto regolari di pietre sommariamente squadrate e spianate a mazzetta, con un impiego assai parco di ciottoli, che vanno progressivamente assottigliandosi verso la risega, passando da 20 a 6 cm di spessore. In corrispondenza della parte centro settentrionale della fondazione si nota la presenza di un'incrostazione calcarea, larga circa 1 m, che, generata da un flusso continuo di umidità, ha inizio a livello della risega e raggiunge la parte inferiore delle fondamenta. La porzione di elevato, conservata per un'altezza di circa 1,80 m ed una larghezza di 1,5 m, si sviluppa in tredici filari meno regolari rispetto alle fondazioni. Nella porzione superiore, ed in particolare negli ultimi tre filari, si fa più frequente l'inserimento, accanto agli elementi litici sommariamente squadrate, di ciottoli spaccati. Ad una fase posteriore vanno ricondotti sia l'inserimento di laterizi che la presenza di residui di
